# AVIONS PIERRE ROBIN

SERVICE BULLETIN N° 64

SUBJECT: Attachment of cockpit central console side panels

Aircraft concerned: HR 200 all types s/n 1 thru 69.

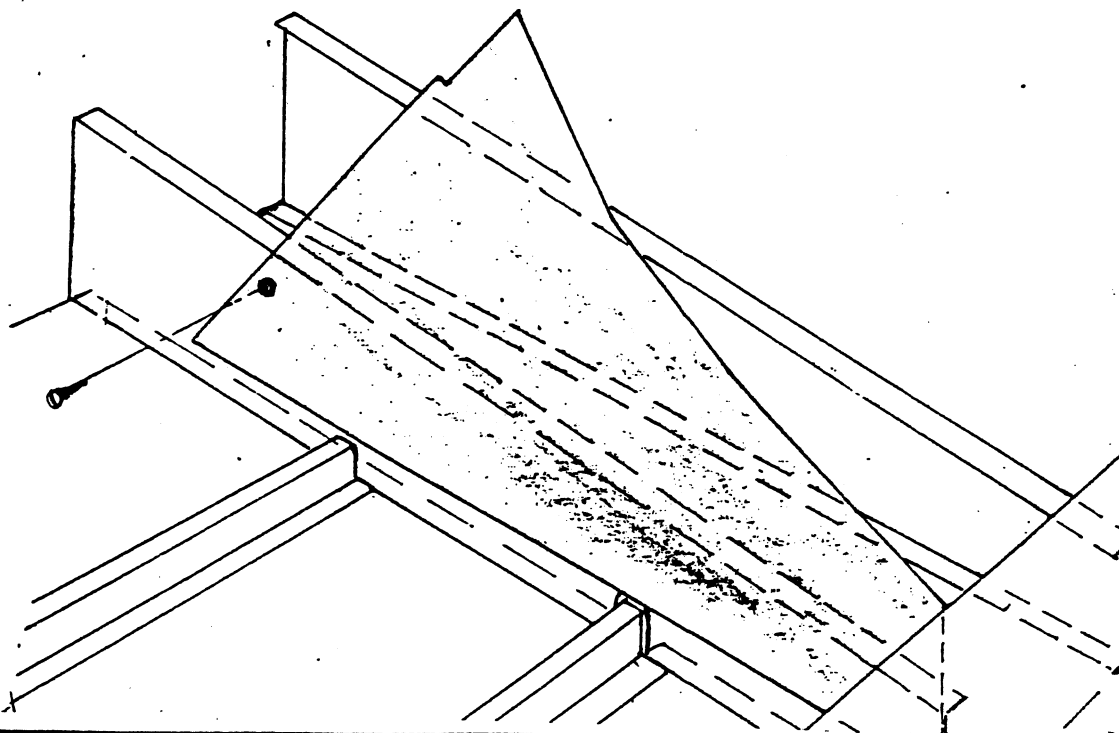
Afin d'améliorer la tenue en place des tôles capitonnées situées sur les flancs de la console centrale, entre les deux sièges, nous recommandons de fixer chacune de ces tôles par une vis à tôle comme indiqué sur le dessin ci-dessous.

In order to improve the holding of the central console side panels situated between the two seats, we recommend to attach each panel with a tapping screw as shown below.
