AVIONS PIERRE ROBIN

BULLETIN SERVICE N°101 Rev.3/SERVICE BULLETIN N°101 Rev.3

Ferrure inférieure du fût d'atterrisseur AV

Bottom bracket of nose landing gear leg

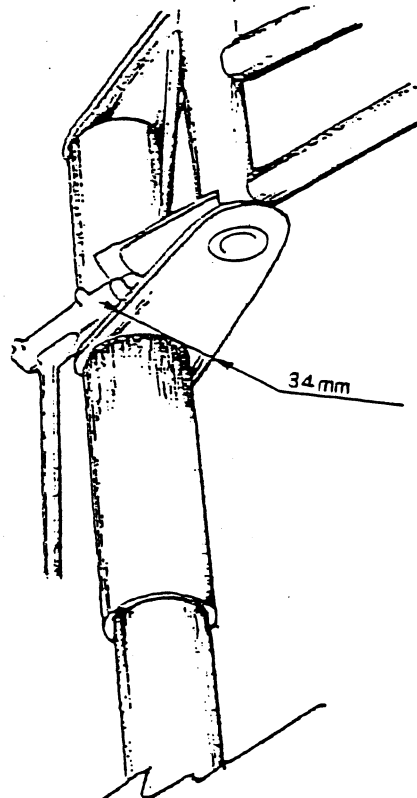
Si votre avion est concerné par ce Bulletin Service, vérifier la largeur de la platine inférieure comme indiqué sur le schéma ci-dessous:

If your aircraft is concerned by this Service Bulletin, check the width of the lower plate as indicated on the drawing hereunder:

Si la largeur est de 84 mm, le délai d'application est à la prochaine visite de 500 h et toutes les 500 h. Si elle est inférieure à 84 mm, le délai d'application est à la prochaine visite de 100 h et toutes les 100 h.

If the width is 84 mm the time of compliance is the next 500 h and every 500 h inspection. If it is less than 84 mm, the time of compliance is the next 100 h and every 100 h inspection.

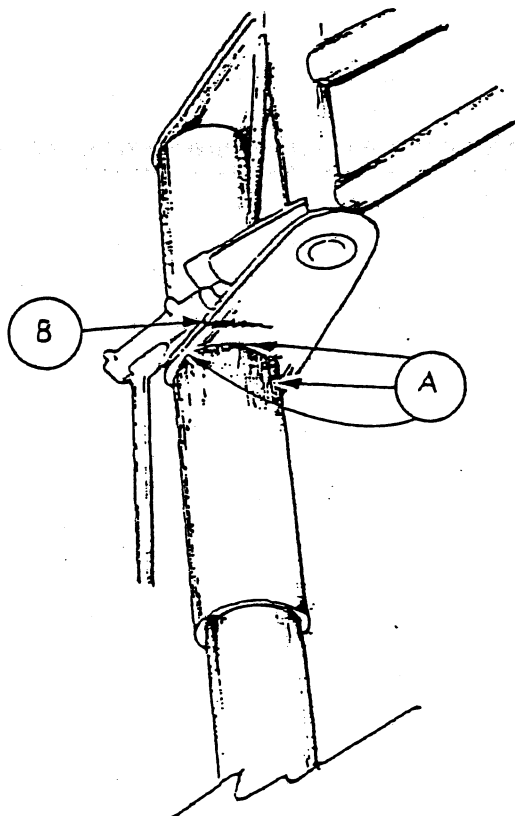
Des criques ont été observées en service sur la platine inférieure et sa soudure au fût, comme indiqué sur le schéma ci-dessous:

Reports from field have revealed cracks on the lower plate and its welding to the strut as indicated in the drawing hereunder:

Crique sur la platine inférieure sous le verrou de train avant
Crack on the lower plate under nose gear lock

Crique dans la zone de soudure entre le fût et la platine inférieure
Crack in the welding area between the strut and the lower plate

A - Crique dans la zone de soudure entre le fût et la platine inférieure

Vérifier les zones indiquées ci-dessus par ressuage.

Si aucune crique n'est découverte, remettre l'avion en service.

Si une crique est découverte, effectuer les opérations suivantes:

- 1 - Si la crique est disposée selon le périmètre et que sa longueur totale est inférieure à 15 mm et/ou si la crique est radiale et que sa longueur totale est inférieure à 8 mm, l'avion peut être remis en service si une inspection pour contrôler l'évolution de la crique est effectuée fréquemment selon une périodicité n'excédant pas 25 heures.
- 2 - Si la ou les criques sont d'une longueur supérieure aux valeurs énoncées ci-dessus, suspendre les vols et envoyer le fût de train pour réparation chez le constructeur.

B - Crique sur la platine inférieure sous le verrou de train avant

Si une crique est découverte, suspendre les vols et envoyer le fût de train pour réparation chez le constructeur.

A - Crack in the welding area between the strut and the lower plate

Check above indicated areas by dye penetrant inspection.

If no crack is found, return aircraft to service.

If a crack is found, proceed following operations:

- 1 - *If the crack runs along the circumference and is less than 15 mm max., and/or if the crack is radial and is less than 8 mm max., the aircraft may be returned to service if an inspection to follow crack development is done frequently with a periodicity not exceeding 25 hours.*
- 2 - *If the crack(s) is (are) longer than specified above, the aircraft must be grounded and send the strut to the manufacturer for repair.*

B - Crack on the lower plate under nose gear lock

If a crack is found, the aircraft must be grounded and send the strut to the manufacturer for repair.
