AVIONS PIERRE ROBIN

BULLETIN SERVICE N°114 Rev.1/SERVICE BULLETIN N°114 Rev.1

Maillon rapide entre la structure et les ceintures ou les harnais de sécurité

Quick-disconnect link between the frame and the safety belts or harnesses

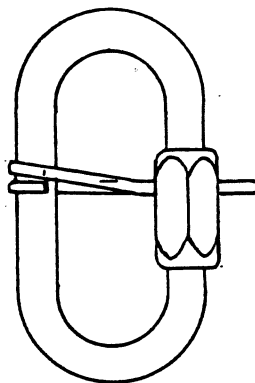
Pour prévenir un dévissage de l'écrou du maillon rapide, effectuer la modification suivante:

In order to prevent the nut of the quick-disconnect link to come unscrewed carry out following modification:

- 1 - Si une goupille fendue ϕ 1,7 mm est montée sur l'écrou du maillon rapide: l'enlever.
- 2 - Démonter le maillon rapide.
- 3 - Vérifier le bon état du maillon rapide. Sinon, le remplacer
- 4 - Percer le trou de la goupille au ϕ 2 mm
- 5 - Remonter le maillon rapide sur l'avion
- 6 - Poser la goupille fendue ϕ 2 mm, longueur 35 mm en acier galvanisé ou inox comme indiqué sur le schéma au verso

- 1 - *If a cotter pin ϕ 1,7 mm is installed on the quick-disconnect link nut: remove it*
- 2 - *Remove the quick-disconnect link*
- 3 - *Check the quick-disconnect link good condition. If not, replace it*
- 4 - *Drill the cotter pin hole to the ϕ 2 mm*
- 5 - *Reinstall the quick-disconnect link on airframe*
- 6 - *Install the zinc plated or stainless steel cotter pin ϕ 2 mm length 35 mm as indicated on the drawing on the verso*
